ドクターカーの付着菌検査結果

株式会社ティ・アシスト

【検査概要】

検査施設 :ドクターカー

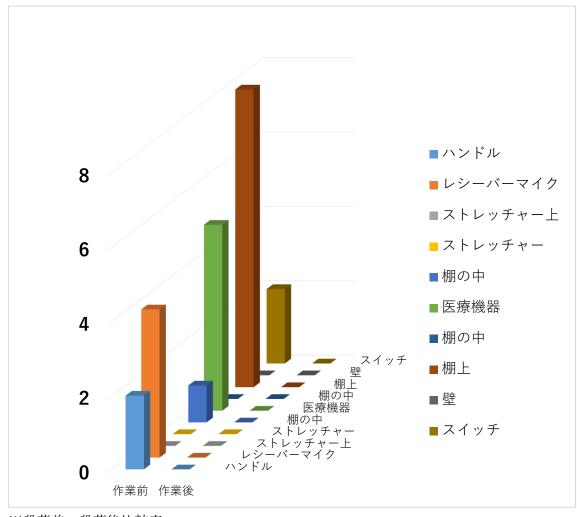
※殺菌前、殺菌後比較表

検査結果では、環境殺菌システムを実施することで、検査箇所の菌合計数 22 個から 0 個に削減したことが下図により実証されました。

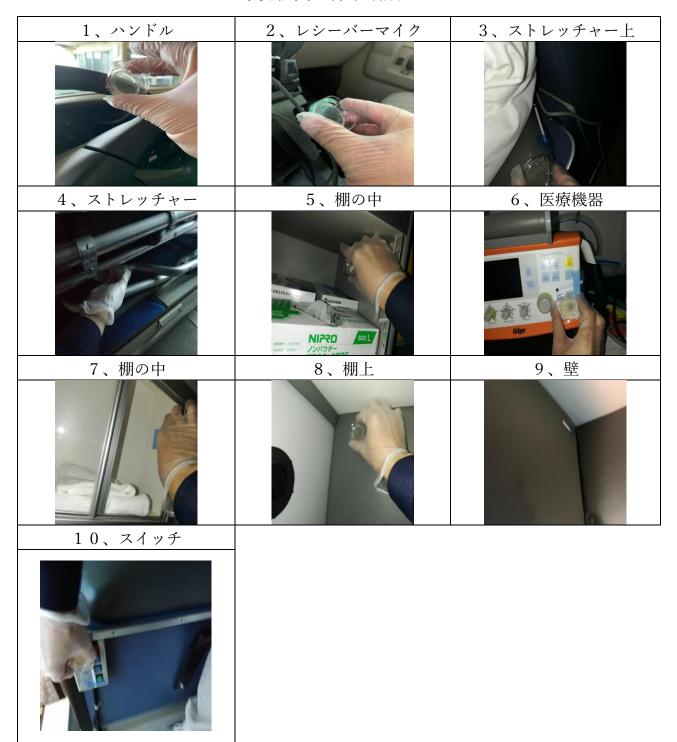
付着菌検査結果 (施工前・施工後)

検査場所	No	施工前	施工後
ハンドル	1	2	0
レシーバーマイク	2	4	0
ストレッチャー上	3	0	0
ストレッチャー	4	0	0
棚の中	5	1	0
医療機器	6	5	0
棚の中	7	0	0
棚上	8	8	0
壁	9	0	0
スイッチ	10	2	0
一般細菌の検出数		22	0
