病室退出後の付着菌検査結果

株式会社ティ・アシスト

【検査概要】

某大阪区内の病院において環境表面殺菌システムで使用するハロフォガーとハロミストを使用して作業前後の菌の増減を検証。

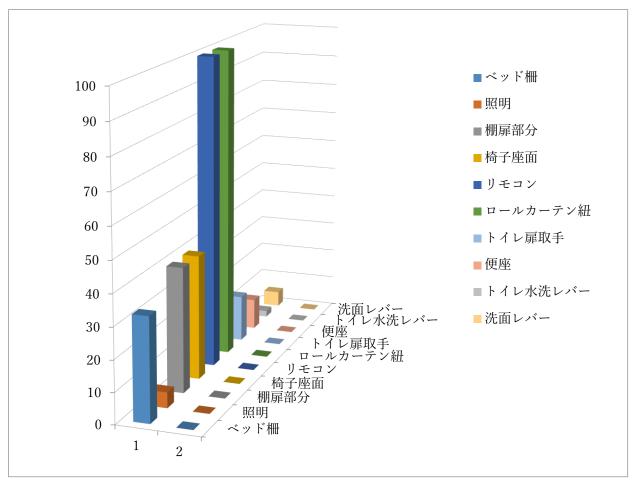
※殺菌前、殺菌後比較表

貴院における検査結果では、環境殺菌システムを実施することで、検査箇所の菌合計数 150 個から 0 個に削減したことが下図により実証されました。

検査場所	No	施工前	施工後
ベッド柵	1	33	0
照明	2	5	0
棚扉部分	3	40	0
椅子座面	4	40	0
リモコン	5	※測定不能	0
ロールカーテン紐	6	※測定不能	0
トイレ扉取手	7	15	0
便座	8	10	0
トイレ水洗レバー	9	2	0
洗面レバー	10	5	0
一般細菌の検出数		150	0

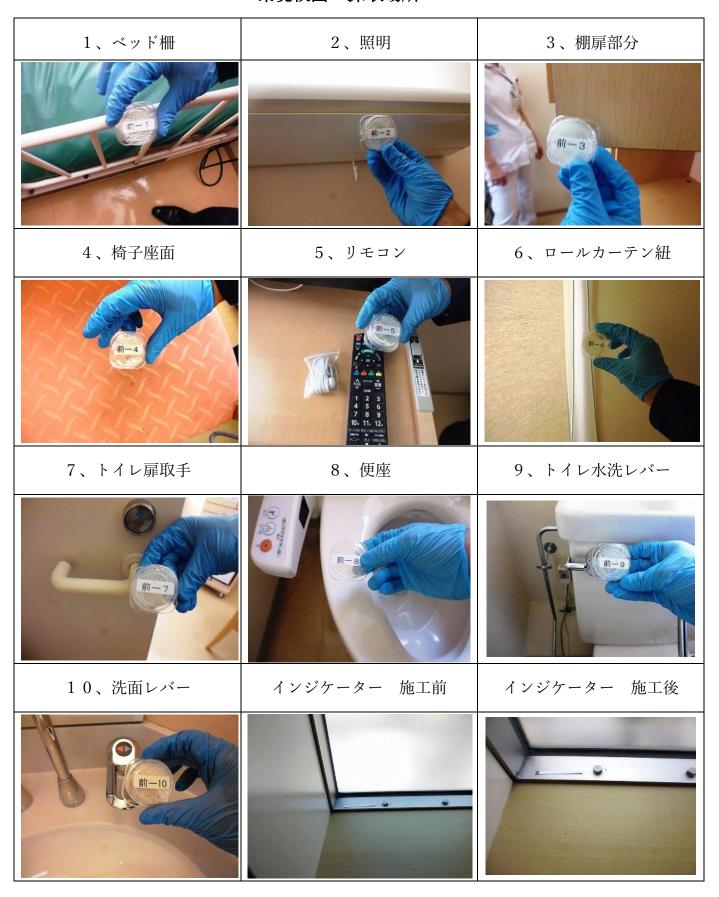
環境殺菌 採取場所

検査場所	No
病室(個室)	ベッド柵	1
	照明	2
	棚扉部分	3
	椅子座面	4
	リモコン	5
	ロールカーテン紐	6
	トイレ扉取手	7
	便座	8
	トイレ水洗レバー	9
	洗面レバー	10

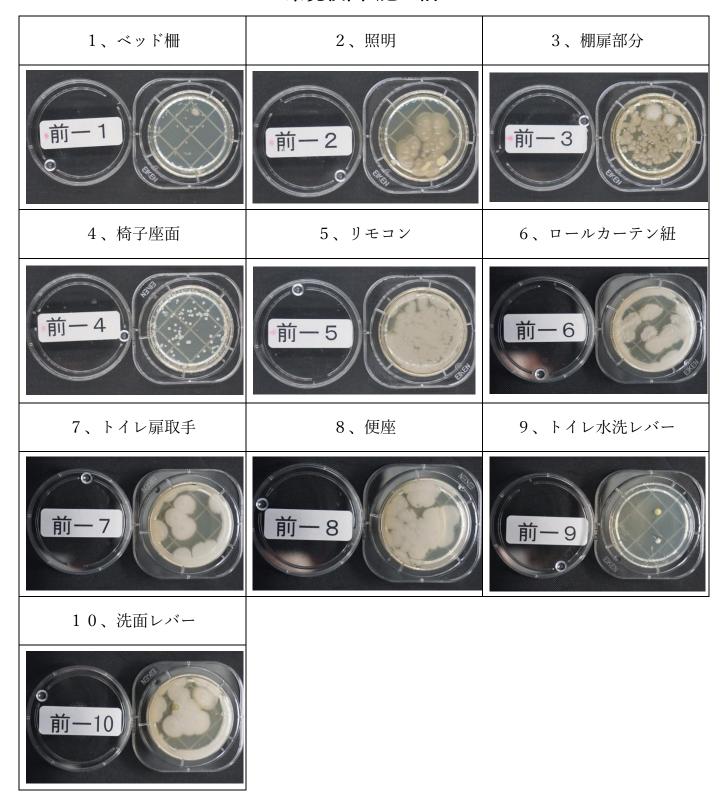
環境殺菌 施工前

今回の検査により、No.1~10のすべての採取場所から、菌が検出されました。
